## Поломки клапанов – двигатели Volkswagen Audi Group (VAG) 1.8 20v бензиновые и 1.9 дизельные

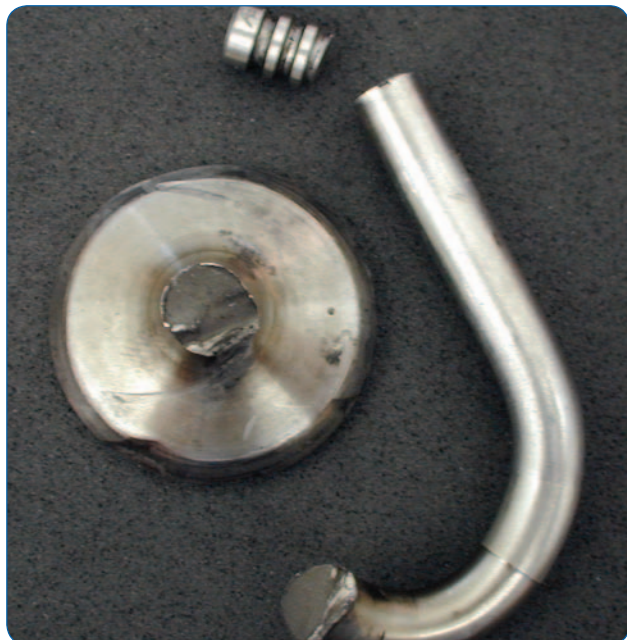
Фото 1

На фото 1 представлена возможная причина поломки в связи с неисправным гидрокомпенсатором.

Если возможно, при установке новых клапанов устанавливайте также новые гидрокомпенсаторы.

Убедитесь, что все компоненты чистые.

Нанесите смазку на все гидрокомпенсаторы.

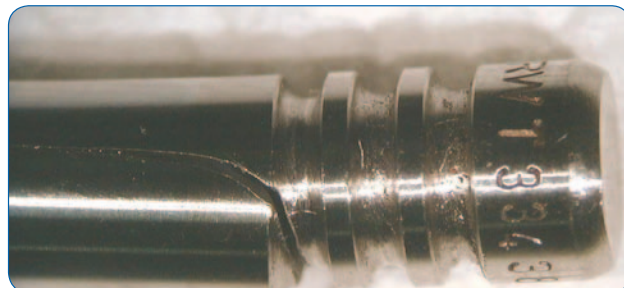
Фото 2

На фото 2 представлена возможная причина неисправности в связи с неверным расположением пружины клапана.

Проконтролируйте, чтобы все пружины клапана правильно

но располагались в углублении головки цилиндров.  
Замените моторное масло и масляный фильтр.
