## Прокладка головки блока цилиндров серии "K", Rover

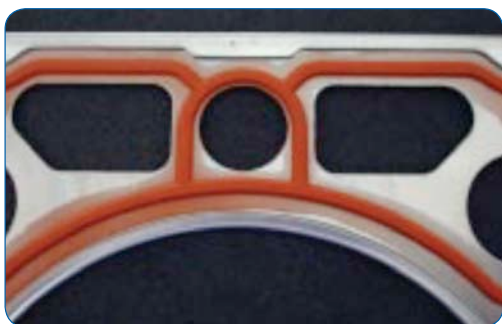
Первоначальная конструкция

- Двигатели серии "K" известны своими проблемами, вызванными просачиванием масла через монтажное отверстие первого цилиндра в галерею системы охлаждения. Данная проблема вызвана повреждением (или отсутствием) оригинального пластмассового штифта во время замены прокладки.
- Для устранения этой проблемы силиконовый валик был усовершенствован (см. фотографию), а пластмассовый штифт заменен стальным (номер детали Rover LYU100010).
