## Усталостное разрушение подшипников

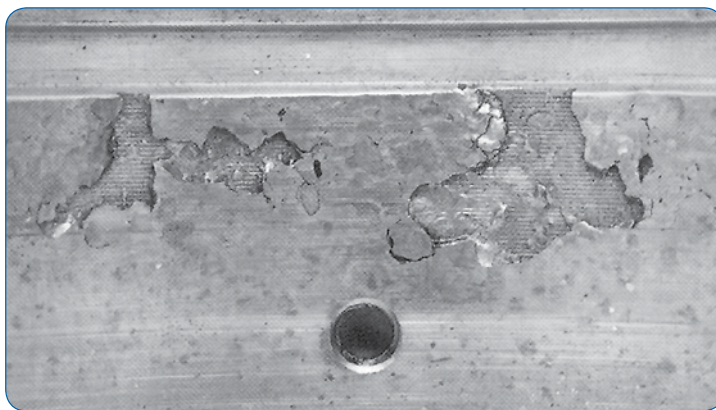
Рис. 1

На подшипнике имеются небольшие области неправильной формы с выщербленной поверхностью и обнаженной основой (рис. 1).

Усталость подшипника вызывается четырьмя основными факторами или их сочетанием:

1. Перегрузка
2. Несоответствие материала подшипника области применения
3. Погнут или смещен шатун
4. Деформация опорных поверхностей

1. Обязательно выбирайте в каталоге Glyco подшипники, соответствующие их назначению.
2. Убедитесь, что шатуны не искривлены, а опорные поверхности обработаны до надлежащего диаметра.
3. Сообщите конечному пользователю правильные процедуры приработки.

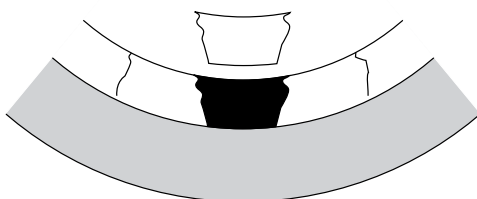
Вертикальные усталостные трещины вначале появляются на поверхности подшипника

Поскольку причина усталостного разрушения продолжает воздействовать на подшипники, вертикальные трещины углубляются и распространяются к клеевому шву в материале

Вертикальная трещина далее начинает распространяться вдоль клевого шва до встречи с другой вертикальной трещиной. В этой точке прочность материала ослабляется.

Наработка подшипника до усталостного разрушения определяется наличием пульсирующей нагрузки в сочетании с количеством циклов приложения нагрузки. Усталостные трещины появляются на поверхности и постепенно становятся шире и глубже, пока не достигнут клевого шва между материалом подшипника и его вкладышем. В этой точке трещина разворачивается и идет параллельно шву. В месте соединения вертикальных трещин материал ослабляется. Клеевой шов в материале разрушается, и материал подшипника выносится потоком масла и за счет вращения коленвала.
