№ 1 2010

# автосервис

Журнал для практиков автосервиса

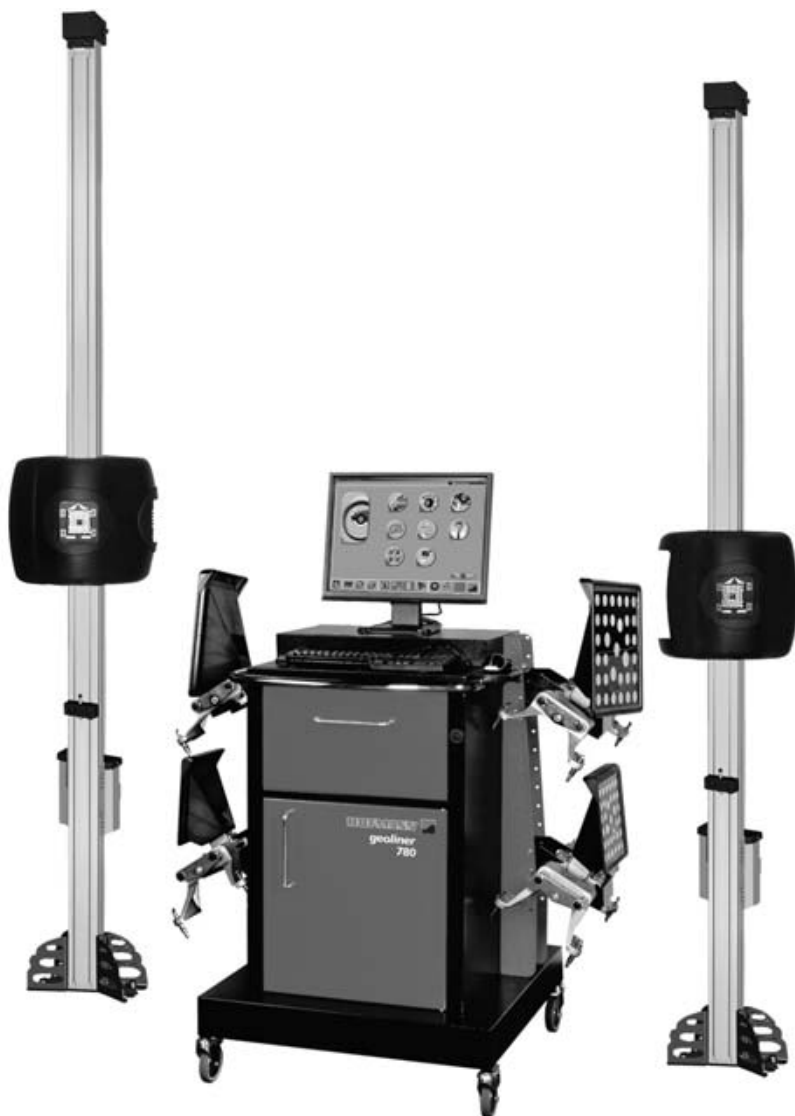
Ни одна автосервисная мастерская не обходится без стенда регулировки углов установки колес. Сегодня «стенд сход-развала» — это очень сильный и производительный вычислительный аппарат, который автоматически рассчитывает массу параметров, связанных с положением колес автомобиля. Его основная задача — измерить и отрегулировать углы, под которыми установлены колеса. Ни для кого не секрет, что при «неверном» положении колес автомобиля водитель находится в большой опасности, особенно если он любит быструю езду. Если углы установки колес отрегулированы неточно, нарушается управляемость автомобиля.

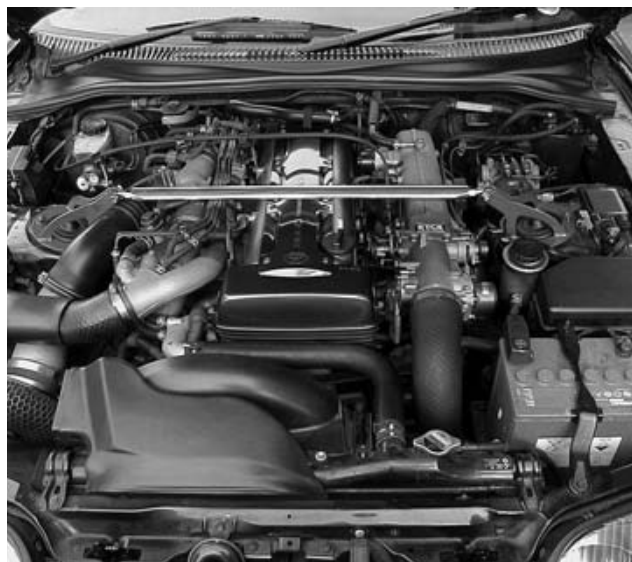
*В моторном отсеке автомобиля находятся наиболее шумящие агрегаты.*

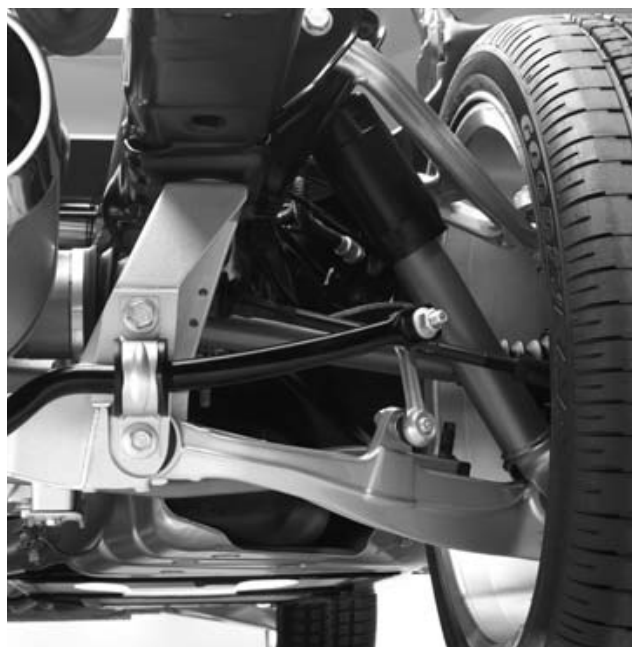
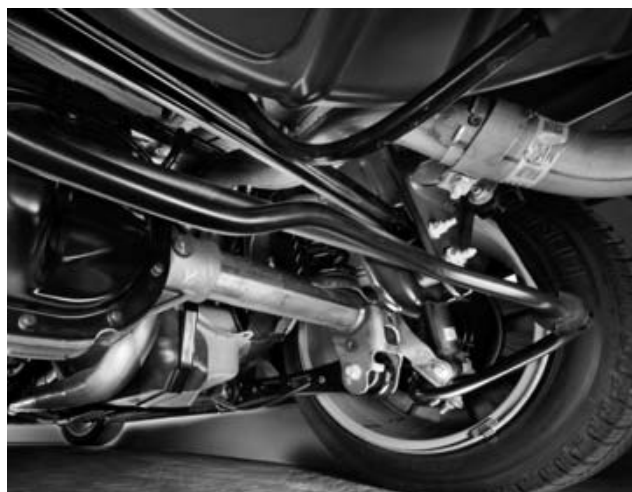
*В подвеске автомобиля используется множество вибродемпферов и виброизоляторов.*

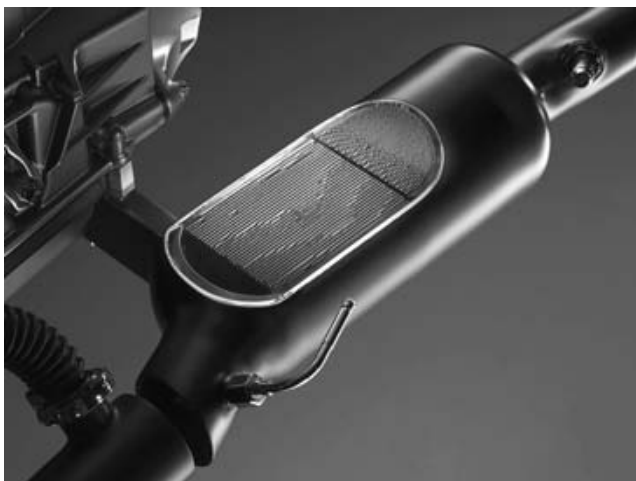
*Катализатор выполняет роль дополнительного глушителя.*

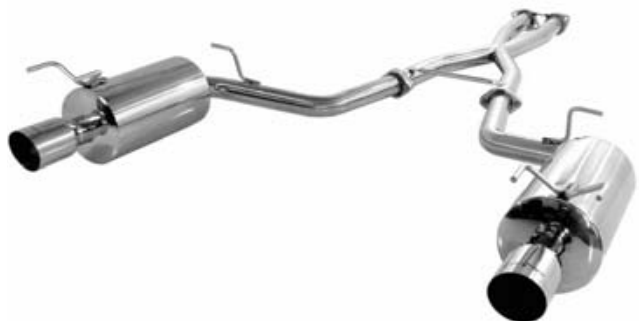
*Открытые срезы труб выпуска - источники шума аэродинамического типа.*

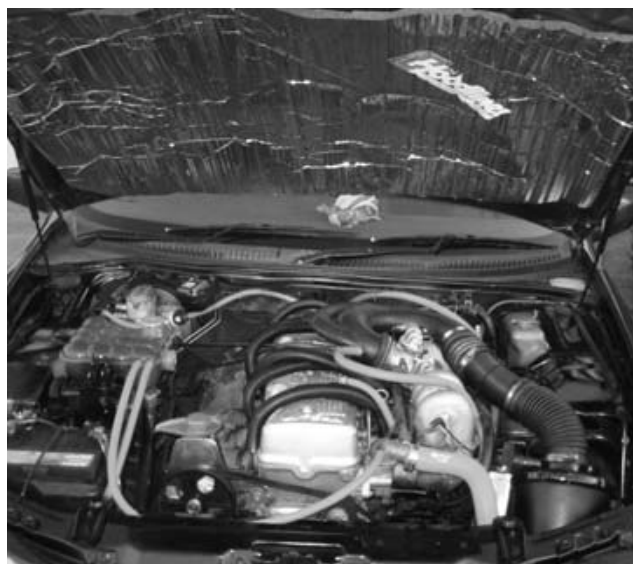
*Для ослабления шума двигателя, желательно его поглощение пористыми звукопоглощающими панелями.*

Для ослабления шума, генерируемого в пространстве моторного отсека силовым агрегатом, системой впуска и охлаждения двигателя, желательно его поглощение пористыми звукопоглощающими панелями, закрепленными механическими крепежными элементами или же эффективным клеевым слоем, содержащимся непосредственно на поверхности панели. Что касается последнего варианта, то, учитывая высокие температуры (до 90°) в пространстве моторного отсека при одновременном (не параллельном) воздействии вибраций панелей, попадания воды, топлива, масла, грязи в зоны адгезионных соединений шумопоглощающих накладок и панелей кузова (капота, щитка передка), весьма важны адгезионные характеристики применяе-

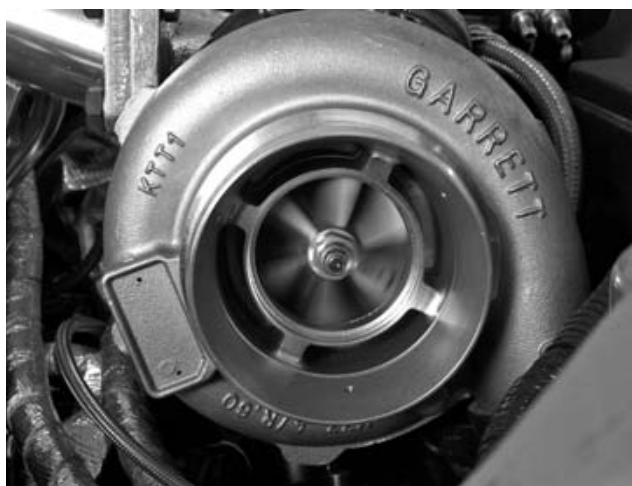
*Турбокомпрессор может быть причиной повышенного расхода масла в случае износа подшипников и забитой линии отвода масла.*

В случае износа подшипников скольжения турбокомпрессора точная герметизация уплотнений рабочего колеса больше невозможна из-за большого зазора. Моторное масло всасывается и сгорает в камере сгорания.

Подшипники турбокомпрессора при эксплуатации подвергаются высоким нагрузкам. Износ возникает, как правило, в результате большого пробега двигателя, загрязненного или неподходящего моторного масла или недостаточной смазки.

Нагарообразование в обратной линии препятствует стоку масла самотеком к масляному картеру. В результате этого создается высокое давление масла, что приводит к утечкам масла на подшипниках рабочего колеса турбокомпрессора. Попавшее в систему впуска масло всасывается вместе с впускаемым воздухом в камеру сгорания и сжигается. Причиной перегрева часто являются неправильно проложенные обратные масляные линии, проходящие, например, слишком близко к выпускному коллектору. Неизолированные линии или неправильно установленные изолирующие листы также могут привести к нежелательному перегреву.

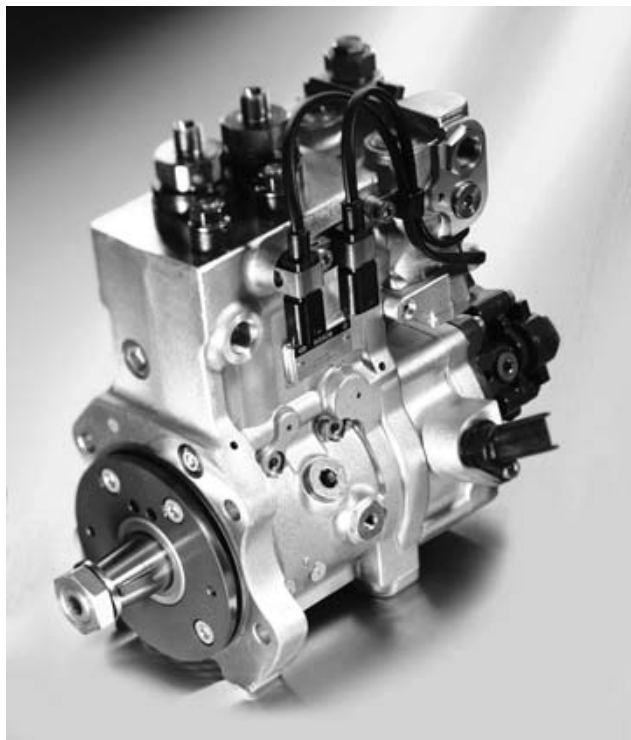
*В 24% всех случаев причиной повышенного расхода масла является износ рядных топливных насосов высокого давления.*

В 24% всех случаев причиной повышенного расхода масла является износ рядных топливных насосов высокого давления. Смазка движущихся деталей рядного ТНВД осуществляется, как правило, через масляный контур двигателя. В случае износа элементов ТНВД при движении поршней насоса вниз (от ВМТ в НМТ) моторное масло проникает между цилиндром насоса и поршнем насоса в рабочие пространства. Здесь моторное масло перемешивается

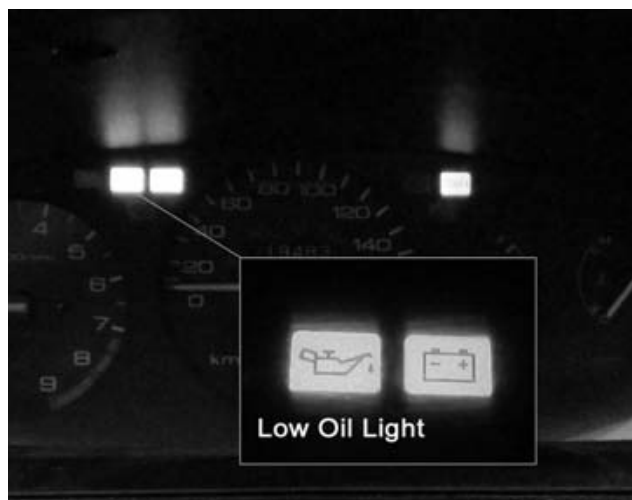
*Несоблюдение сроков ТО и замены масла вредно для системы двигателя.*

Если не соблюдается предписанная изготовителем периодичность техобслуживания, то в двигателе будет находиться отработанное, загрязненное масло в течение длительного времени. Поскольку эффект смазки понижается, возникает риск излишне высокого износа.

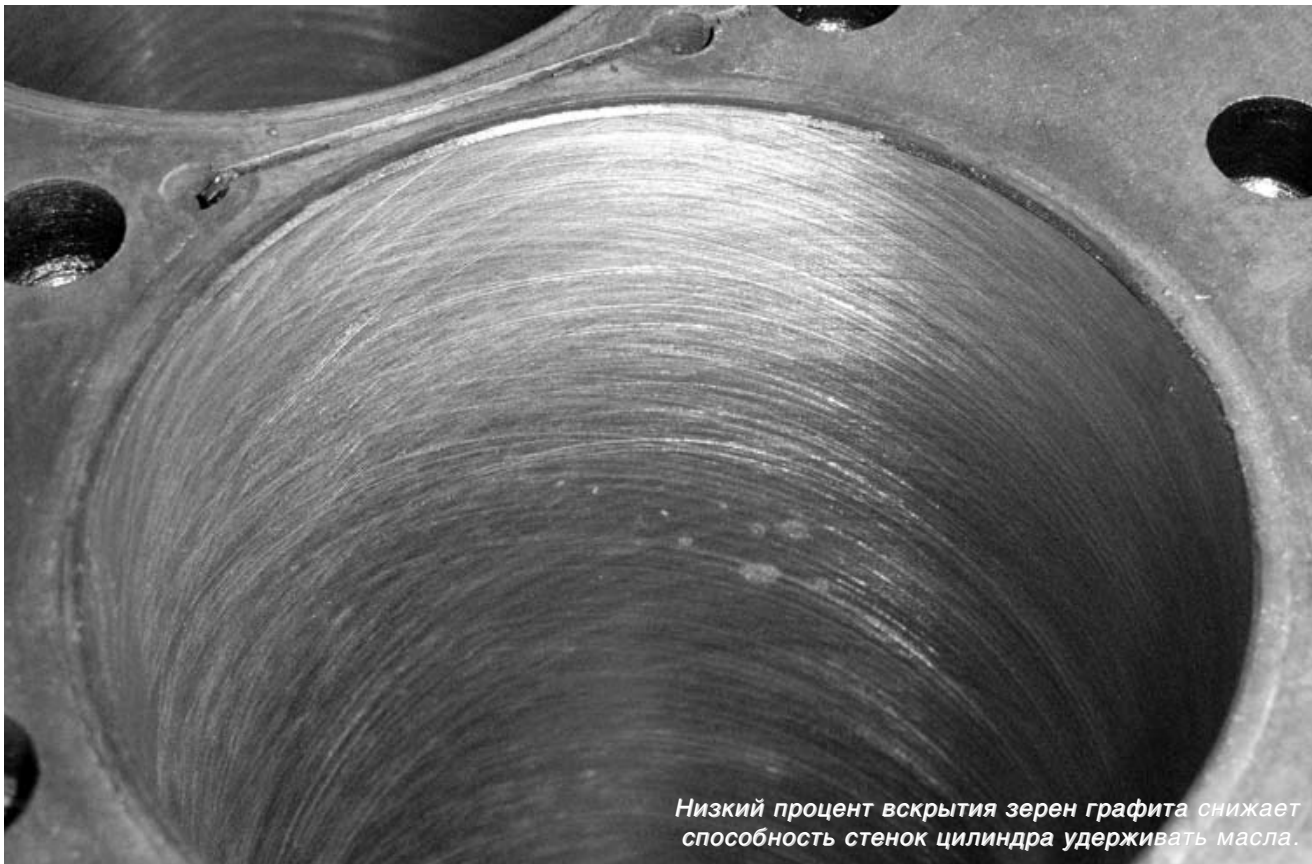
*Низкий процент вскрытия зерен графита снижает способность стенок цилиндра удерживать масла.*

В металлической прослойке графитовые зерна и каналы при плато-хонинговании закрыты или забиты тонкой стружкой. Попадание масла становится невозможным. Лишь при обкатке этот слой снимается поршневыми кольцами, при этом происходит сильный износ колец. После определенного времени свойства поверхности цилиндров нормализуются, но поршневые кольца изношены.
